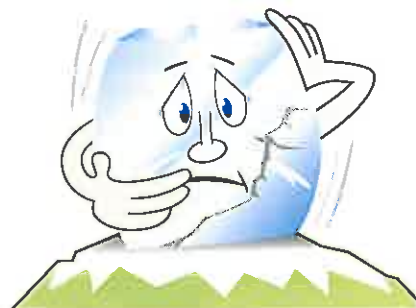
Luftmellomrommet som skiller glassene fra hverandre i en isolerrute er hermetisk forseglet.

Variierende lufttrykk og temperatur samt høyde over havet, vil kunne innvirke på isolerrutens inn- eller utbøying.

For store forskjeller i lufttrykk utenfor isolerruten og i dens luftmellomrom kan forårsake lekkasje i kantforsegling eller

at glasset sprekker.
